# Ultraljudstjockleksmätning av fartyg Rapport nr: 230830

Fartyg	TREGASTEL
Register ort	Skeppsholmen
Tillverkningsår	
Signalbokstäver	SCRU
Tonnage	154 Brt
Fartygsägare	Nils Nilsson/Ann-Marie Ekroth
Skrovmaterial	Stål
Senaste mätning	2018

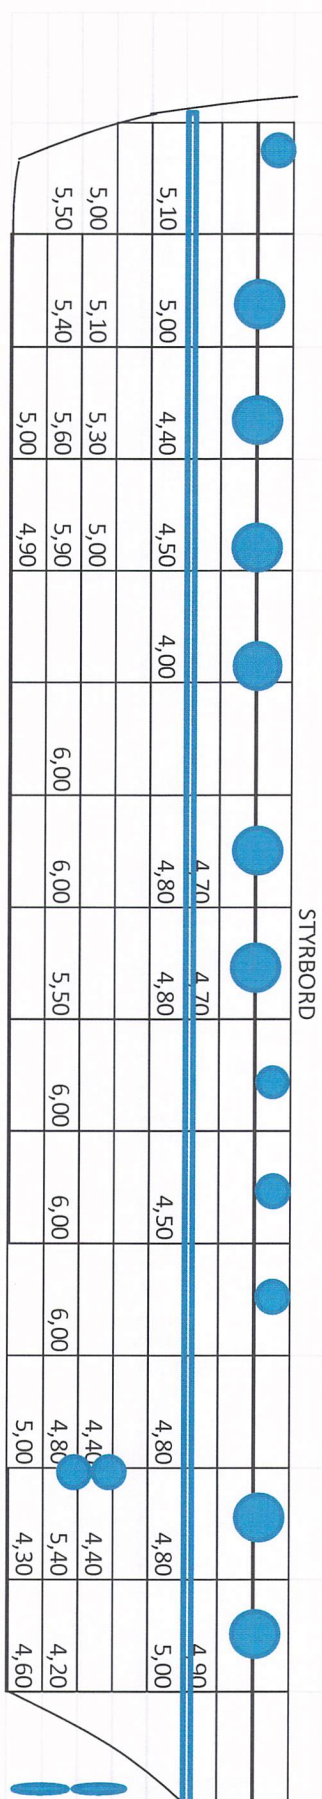
Skrov styrbord

Mätningarna gjorda i Vattenlinje, mittplåt (500 mm under vattenlinje), hasplåt/viktplåt samt på varje plåt under. Skrovet svetsat i 5 mm plåt, förstyvningar om 6 mm som viker ner från de sista 100 mm av skrovsidorna runt ner mot bottenplåtarna/hasplåtarna som är 5 mm tjocka. svetsningen kan konstateras vara väl utförd vid okulär besiktning. Vad som kan ses är alla plåtar under är bytta utom de trippelkrökta i fören där man kan konstatera lättare pitting och porer samt de sista 3-4 meterna under maskinrummet där äldre plåtar är kvar. Skrovet målat vid mätning. Övrig skrovobservation gör gällande att skrovet okulärt är utan anmärkning. Pitting finns men utbredningen är normal och främst i de äldre plåtarna och utgör inte strukturella problem. Ingen nämnvärd försämring av plåt eller struktur har skett från senaste mätningen som utfördes 2018. Vid korrekt målning och underhåll så är livslängden lång på skrovet.
