# Ultraljudstjockleksmätning av fartyg Rapport nr: 230830

Fartyg	TREGASTEL
Register ort	Skeppsholmen
Tillverkningsår	
Signalbokstäver	SCRU
Tonnage	154 Brt
Fartygsägare	Nils Nilsson/Ann-Marie Ekroth
Skrovmaterial	Stål
Senaste mätning	2018

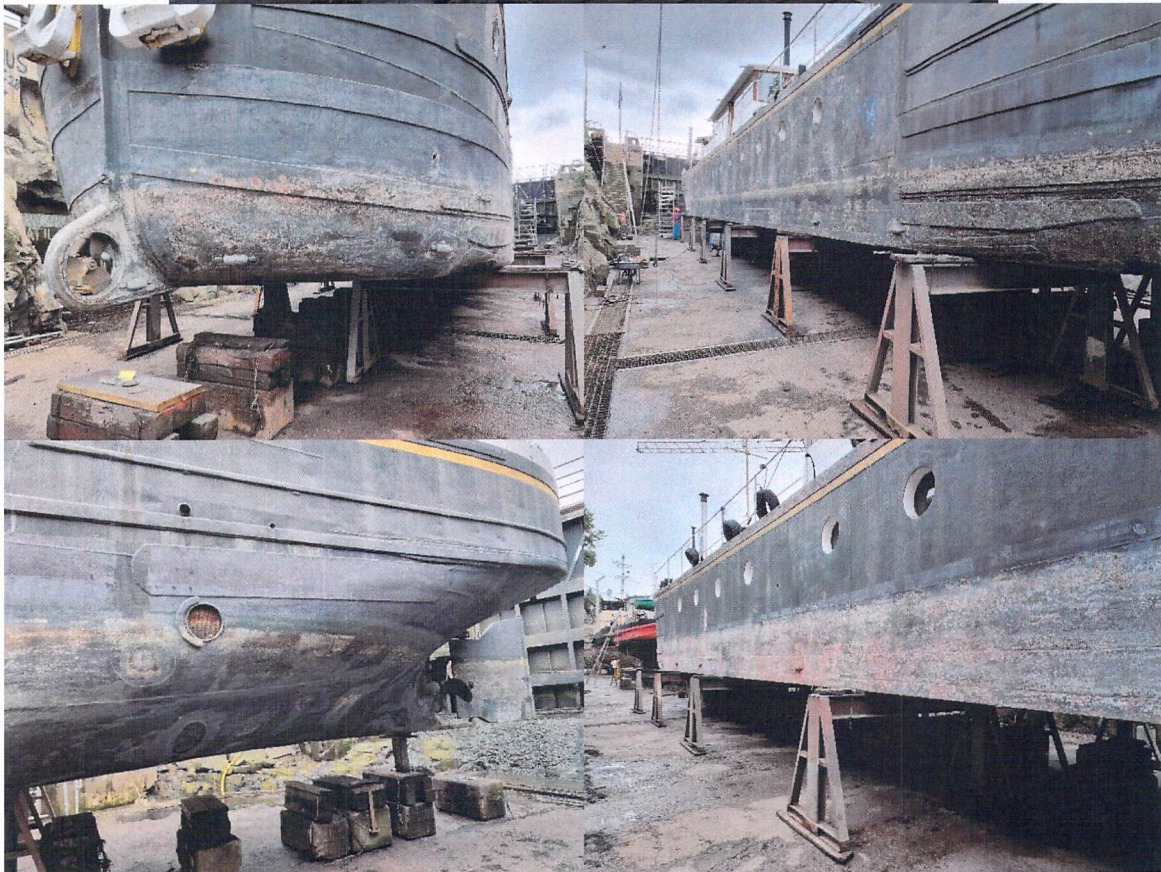
Skrov babord

5.70	5.00	4.70	4.80	5.10	5.00	4.80	4.70	5.50	4.60	4.50	4.60	4.70
	4.80	4.60	4.50	5.00	5.50	5.00	4.80	4.80	5.00	6.00	6.00	4.60	4.60
	5.10	4.80	5.00	6.00	4.80	5.50	5.00	5.00	6.00	6.00	6.00	4.80	4.80
	4.80	4.60	4.50	5.00	4.80	5.50	5.00	4.80	6.00	6.00	6.00	4.60	4.60
	5.10	4.80	5.00	6.00	4.80	5.50	5.00	4.80	6.00	6.00	6.00	4.60	4.60
	4.80	4.60	4.50	5.00	4.80	5.50	5.00	4.80	6.00	6.00	6.00	4.60	4.60

Mätningarna gjorda i Vattenlinje, mittplåt (500 mm under vattenlinje), hasplåt/viktplåt samt på varje plåt under. Skrovet svetsat i 5 mm plåt, förstyvningar om 6 mm som viker ner från de sista 100 mm av skrovsidorna runt ner mot bottenplåtarna/hasplåtarna som är 5 mm tjocka. svetsningen kan konstateras vara väl utförd vid okulär besiktning. Vad som kan ses är alla plåtar under är bytta utom de trippelkrökta i fören där man kan konstatera lättare pitting och porer samt de sista 3-4 meterna under maskinrummet där äldre plåtar är kvar. Skrovet målat vid mätning. Övrig skrovobservation gör gällande att skrovet okulärt är utan anmärkning. Pitting finns men utbredningen är normal och främst i de äldre plåtarna och utgör inte strukturella problem. Ingen nämnvärd försämring av plåt eller struktur har skett från senaste mätningen som utfördes 2018. Vid korrekt målning och underhåll så är livslängden lång på skrovet.
